**UNIVERSIDAD CÉSAR VALLEJO**

**“Determinación y evaluación de las patologías en la capa de rodadura del pavimento flexible en la Av. Condorcanqui -Carabaylo, 2018”.**

### **TESIS PARA OBTENER EL TÍTULO PROFESIONAL DE INGENIERO CIVIL**

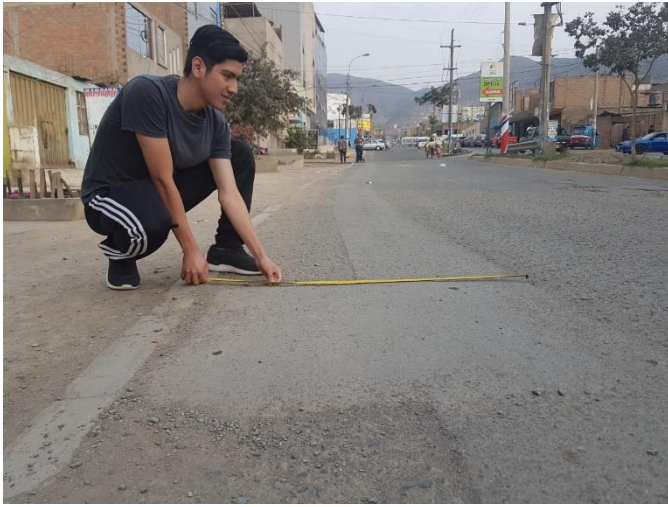
Parche de Corte Utilitario

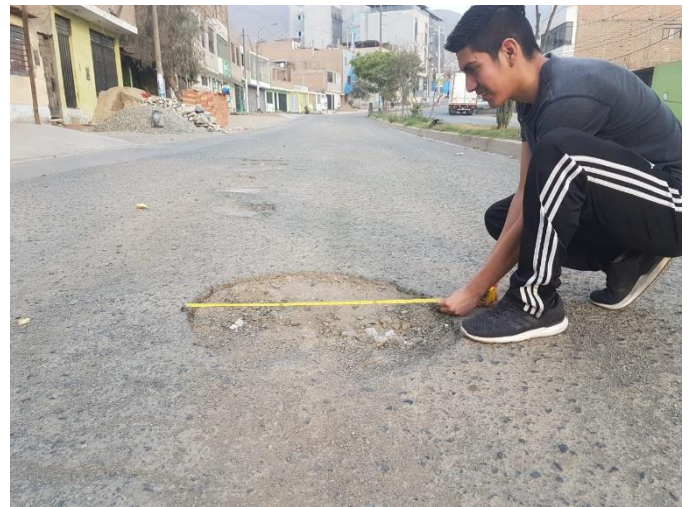
Bache

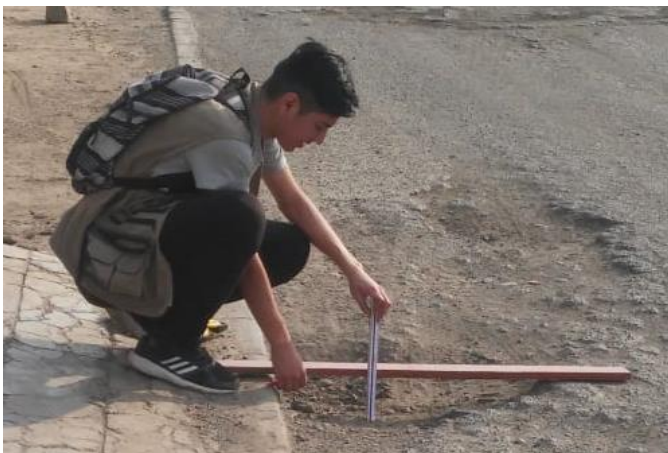
Bache

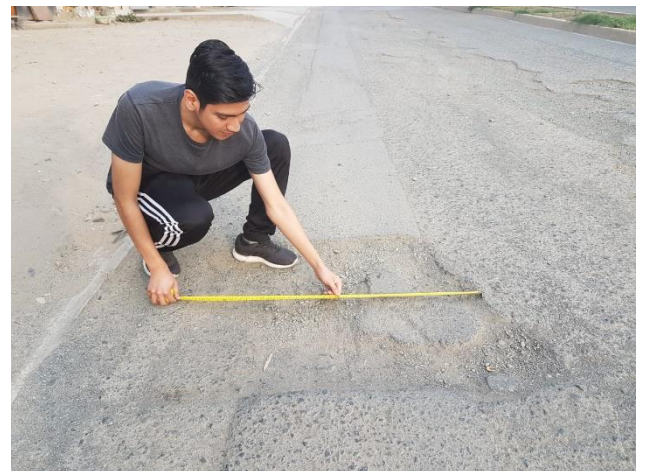
Parche de Corte Utilitario
